**Analele Universității *Spiru Haret***

**Seria Arhitectură**

**Anul 3, nr. 3, 2011**

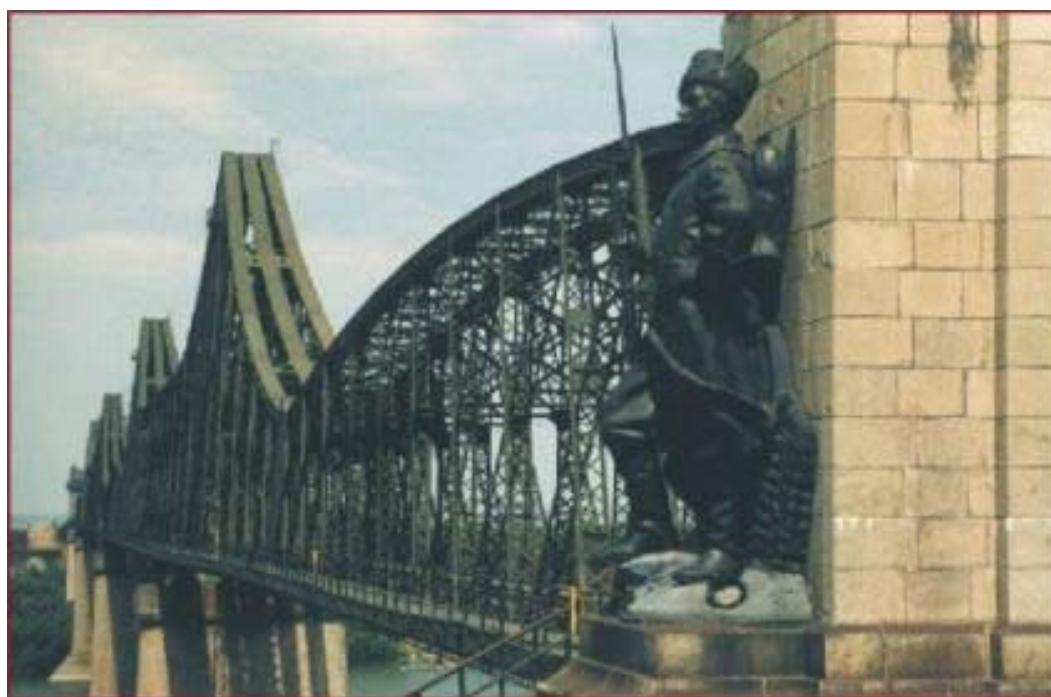
figura 3  
Podul de la Cernavodă (1890-1895),  
Podul Carol I, proiectat de ing. Anghel Saligny

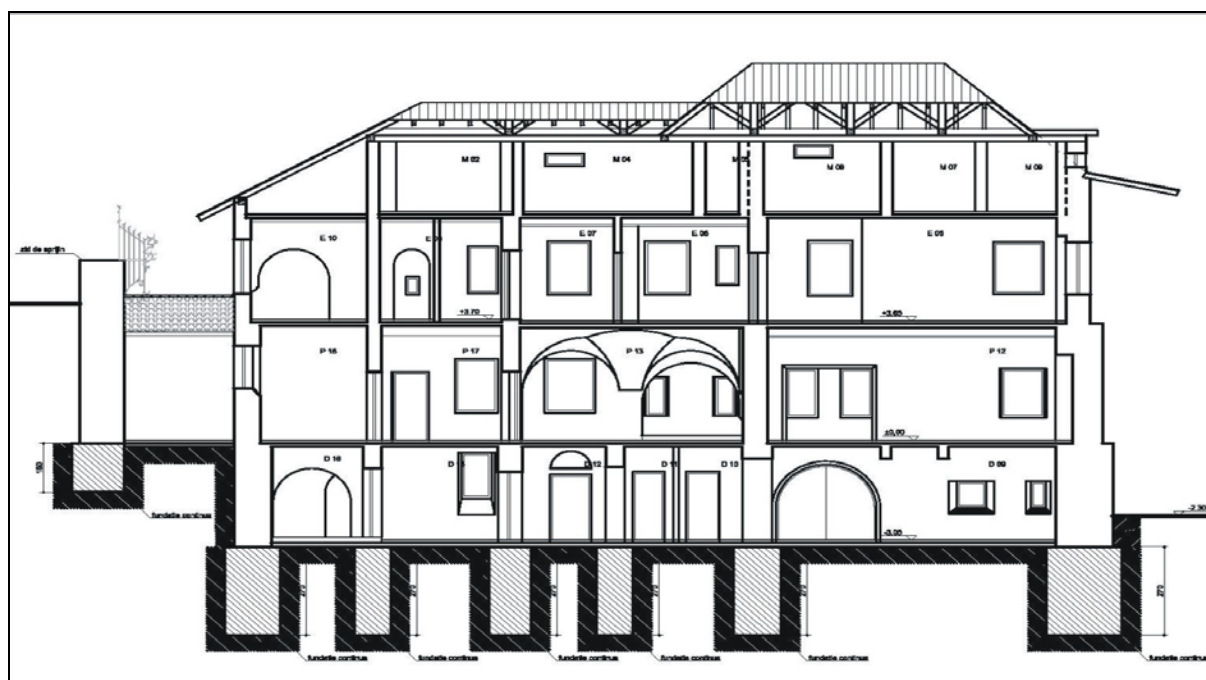
figura 6  
Secțiune transversală

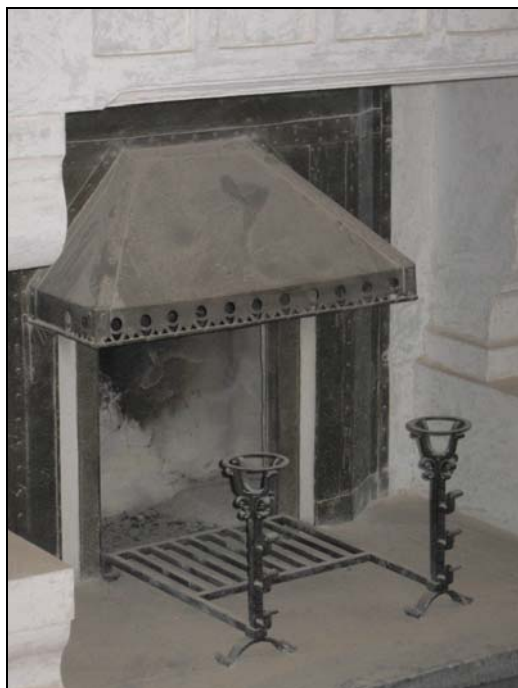
figura 10  
*Unul dintre șemineele decorative găsite și conservate în Palat*

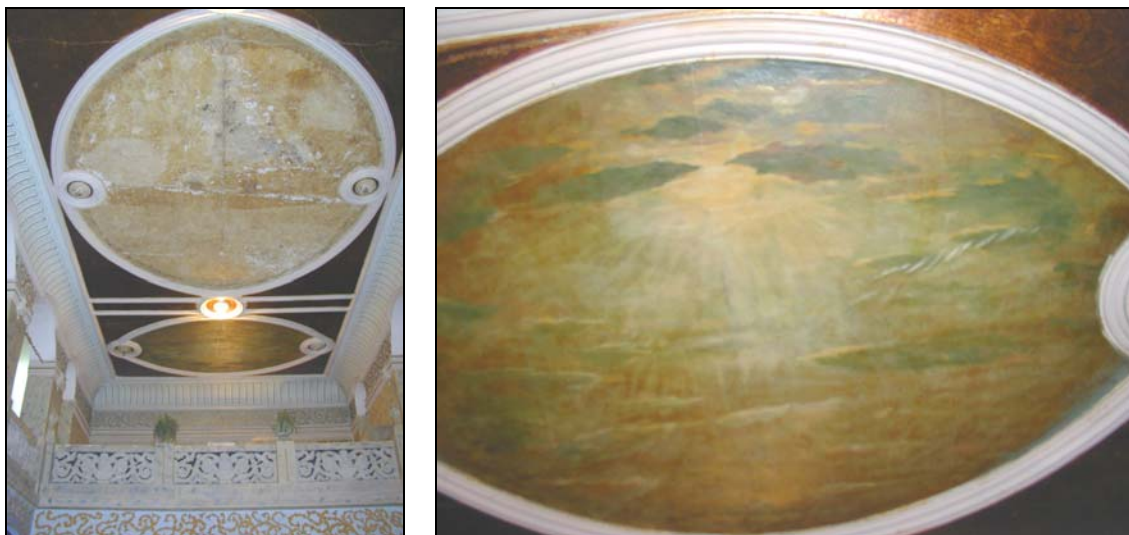
*Plafon decorat cu pânze pictate în holul principal – 2003.  
Locuință B-dul Pache Protopopescu, nr. 51, București*

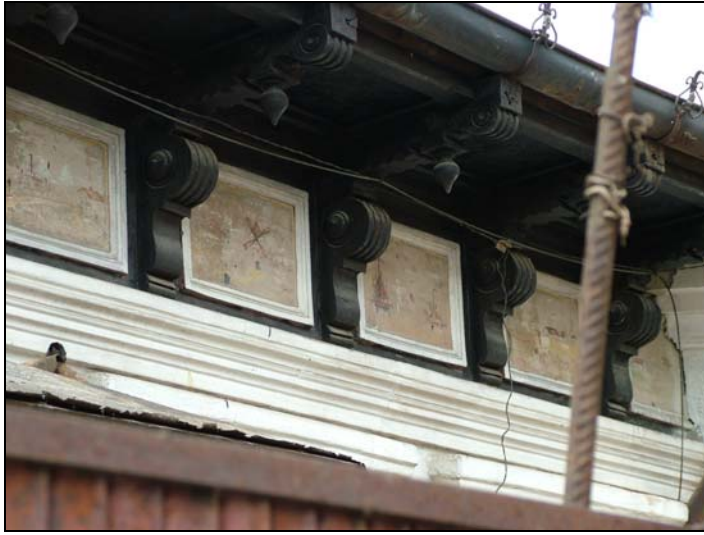
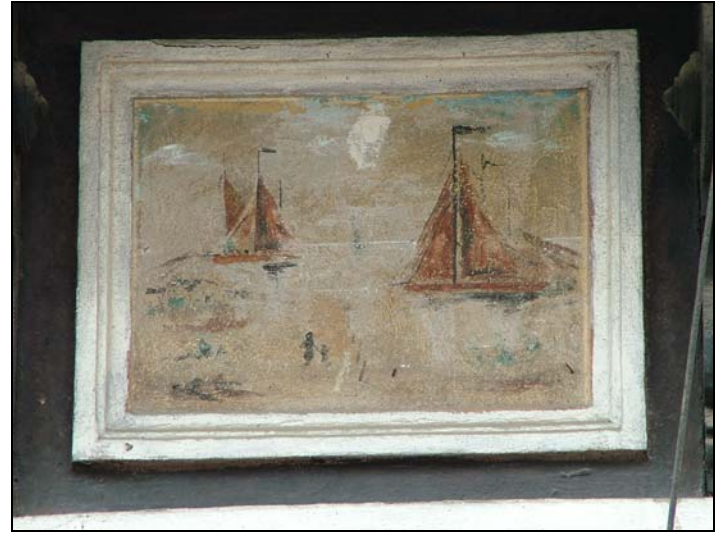
*The lateral side with a painted cornice. House, 22 Paul Greceanu Str, Bucharest*

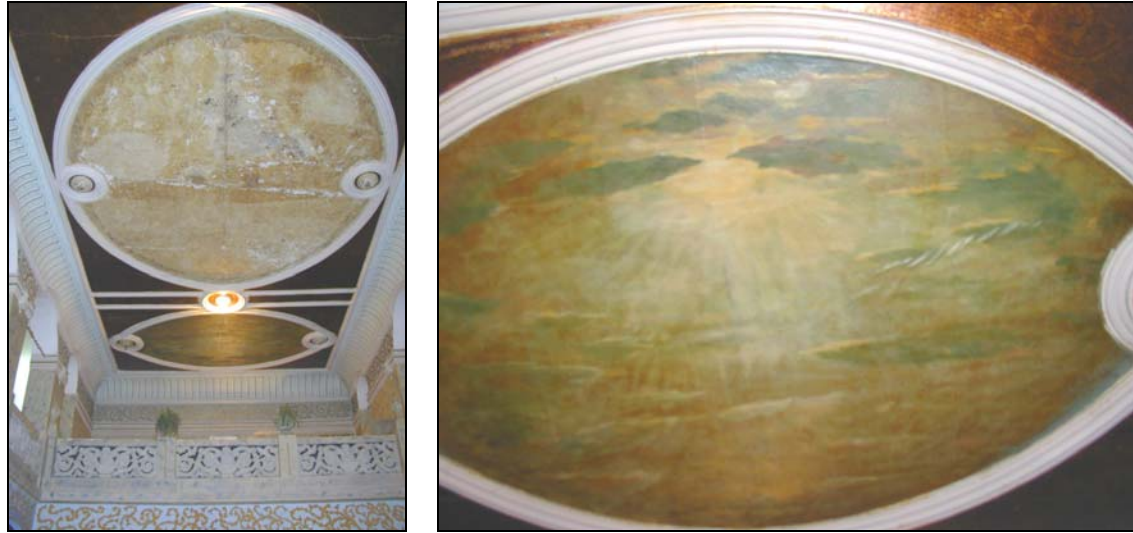
*Ceiling decorated with painted canvas, main hall – 2003.  
House 51 Pache Protopopescu Blvd, Bucharest*
